## Evoluzione recente del sistema dunale di Lido di Dante-Foce Bevano (Ravenna): fattori naturali ed impatto antropico

Paolo Ciavola e Clara Armaroli

### Riassunto

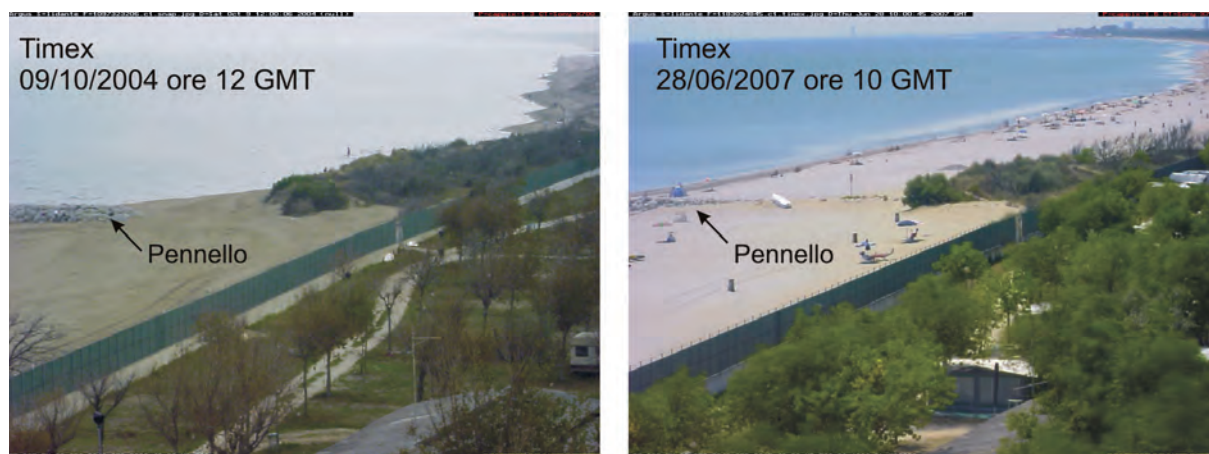
Figura 2 - Confronto tra immagini ARGUS dell'area di studio pochi giorni dopo la mareggiata eccezionale di Settembre 2004 e dopo il ripascimento di Aprile-Maggio 2007 (livelli di marea comparabili, circa +0.1 m sul l.m.m.). Si noti l'allargamento della spiaggia emersa a Sud del pennello. La ripresa della telecamera è rivolta verso Sud.

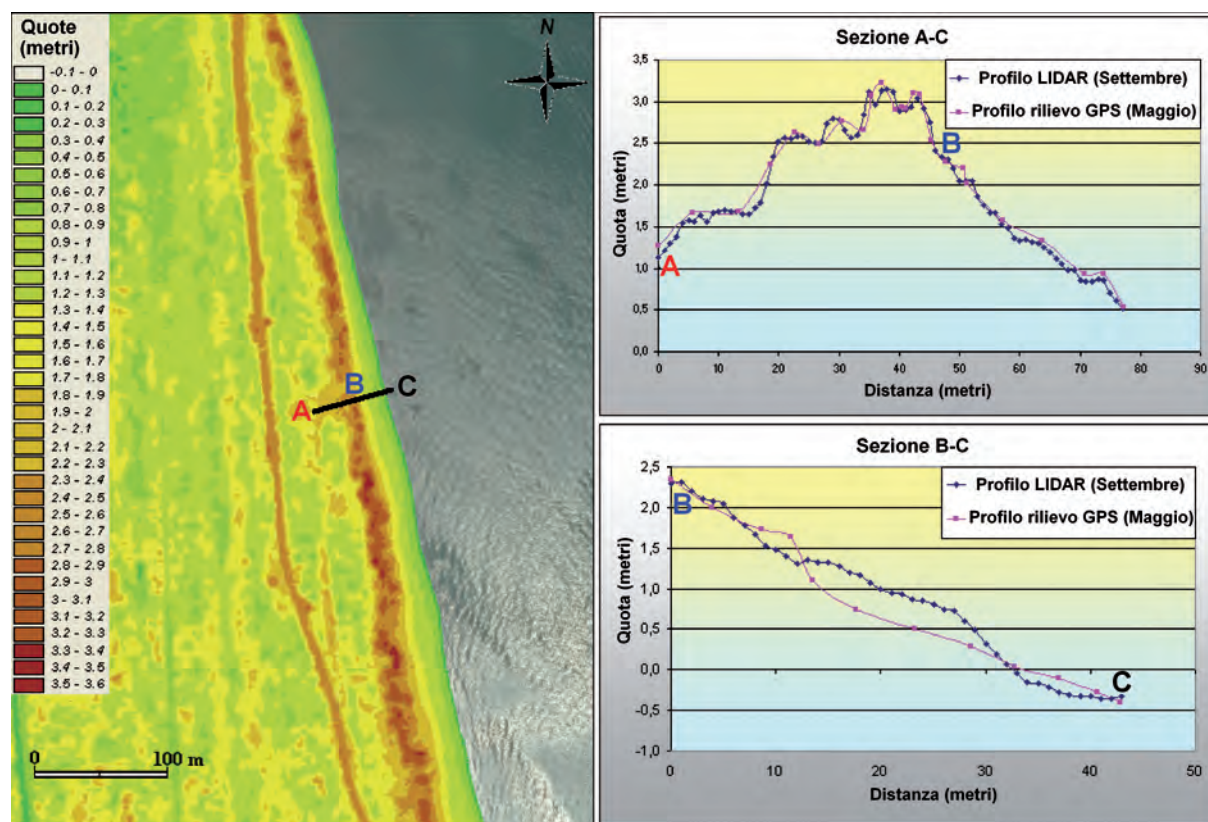
Figura 3 - Modello digitale del terreno del tratto di costa a Foce Bevano, prodotto con dati Lidar 2004 e sezioni topografiche: la Sezione A-C (in alto) mostra il confronto tra il dato Lidar ed il dato ottenuto con rilievo DGPS-RTK svolto contemporaneamente al volo; la Sezione B-C (in basso) rappresenta l'evoluzione della spiaggia intertidale in seguito alle mareggiate di Settembre 2004 (modificato da Ciavola et al., 2006).

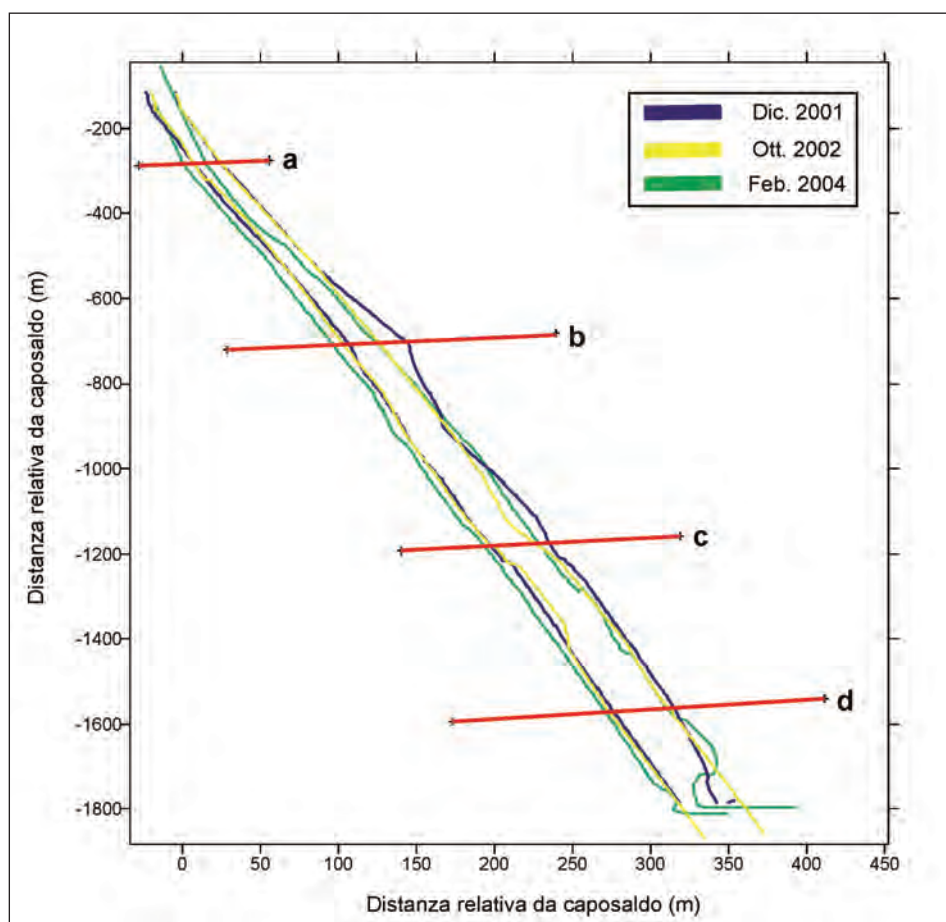
Ad un primo sguardo il grafico evidenzia l'erosione della parte settentrionale della zona di studio nel periodo 2001-2004, in particolare l'area che si estende dal pennello meridionale fino a 800 m verso Sud. Nella parte centrale (compresa fra 800 e 1500 m a Sud del pennello) si notano delle oscillazioni della linea di riva misurata in Febbraio 2004 che indicano come ci siano dei punti di regressione e dei punti di progradazione ravvicinati gli uni agli altri. Il piede della duna è sostanzialmente stabile pur accennando un lieve arretramento.

Figura 5 - Linee di riva e piede della duna a confronto da Dicembre 2001 a Febbraio 2004. Asse x, distanze in m dal caposaldo; asse y, distanze in m dal caposaldo. Poiché i rilievi erano stati effettuati con la stazione totale, le distanze sono riferite al caposaldo di inquadramento locale che era stato installato in zona.

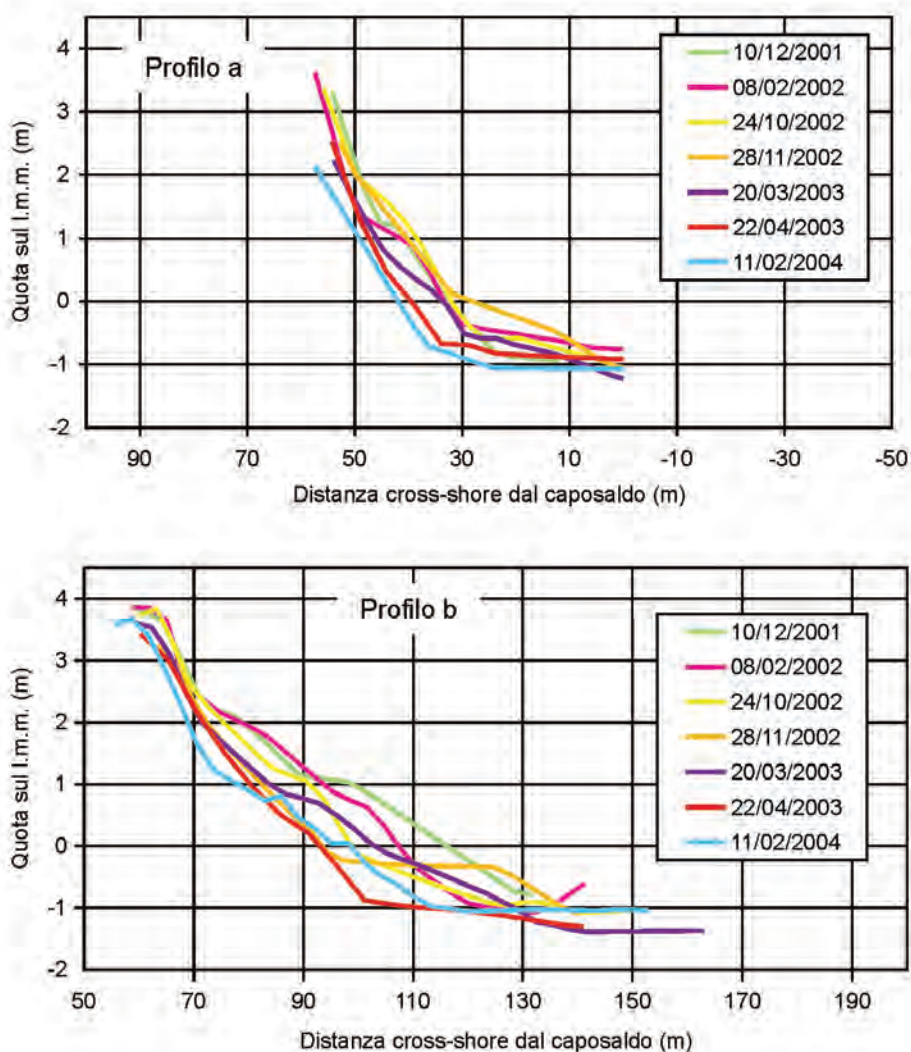
In particolare il fronte della duna è arretrato di > 10 m da Dicembre 2001 a Febbraio 2004 e il tratto di spiaggia sommersa antistante ha un andamento caratterizzato da pendenza molto elevata. Si nota la totale assenza di barre intertidali. In Dicembre 2001 inoltre è presente una berma ben pronunciata. La forte pendenza della spiaggia intertidale, in corrispondenza e al di sopra del medio mare, indica un profilo riflettente secondo la classificazione di Wright e Short (1984). Nei successivi due rilievi (Febbraio e Ottobre 2002) la berma non è presente e la spiaggia è molto più ripida. Vi è un accumulo di sedimento nella zona al di sotto del medio mare della spiaggia intertidale, in quanto la sua quota aumenta rispetto al profilo di Dicembre 2001. Anche nel rilievo successivo (Novembre 2002) continua il trend positivo di aumento dell'elevazione di tale porzione della spiaggia, ma, nel periodo seguente, si innesca un processo erosivo che tende progressivamente ad abbassarla fino ai livelli iniziali di Dicembre 2001.

Figura 6 - Profili "tipo" scelti per descrivere l'evoluzione morfologica nel periodo 2001-2004 della parte centro-settentrionale del cordone dunale e della spiaggia. Profilo "a", adiacente al pennello Sud della zona protetta dalle strutture; profilo "b", localizzato nella parte centro-settentrionale. Le distanze sono riferite al caposaldo di inquadramento locale che era stato installato in zona.

Nell'ultimo rilievo (Febbraio 2004) il profilo si degrada ulteriormente ed anche il piede della duna, che non aveva finora evidenziato arretramenti significativi, comincia ad essere eroso.

Il profilo "b" (localizzato nella zona centrale) presenta invece il piede della duna marcatamente più stabile nel tempo rispetto alla sezione precedente (Fig. 6), anche se è ugualmente in regressione di qualche metro. Da notare che l'altezza della cresta della duna resta sostanzialmente invariata. Anche qui un iniziale avanzamento della spiaggia emersa cede il passo ad una consecutiva erosione che rende il profilo della parte inferiore della battigia molto più pendente. Un altro punto in comune col precedente profilo è la totale assenza di barre intertidali. Il primo profilo (Dicembre 2001) ha una berma molto accentuata. Nei due successivi rilievi (Febbraio 2002 e Ottobre 2002) la berma è ancora presente ma si sposta verso terra. Questo spostamento della berma continua fino al penultimo rilievo (Aprile 2003). Per ciò che riguarda la duna, i primi tre profili indicano una buona stabilità del piede, mentre notiamo che, a partire da Marzo 2003, esso comincia a retrocedere leggermente ma con continuità. L'ultima sezione (Febbraio 2004) evidenzia due berme distinte. Il piede della duna è ulteriormente

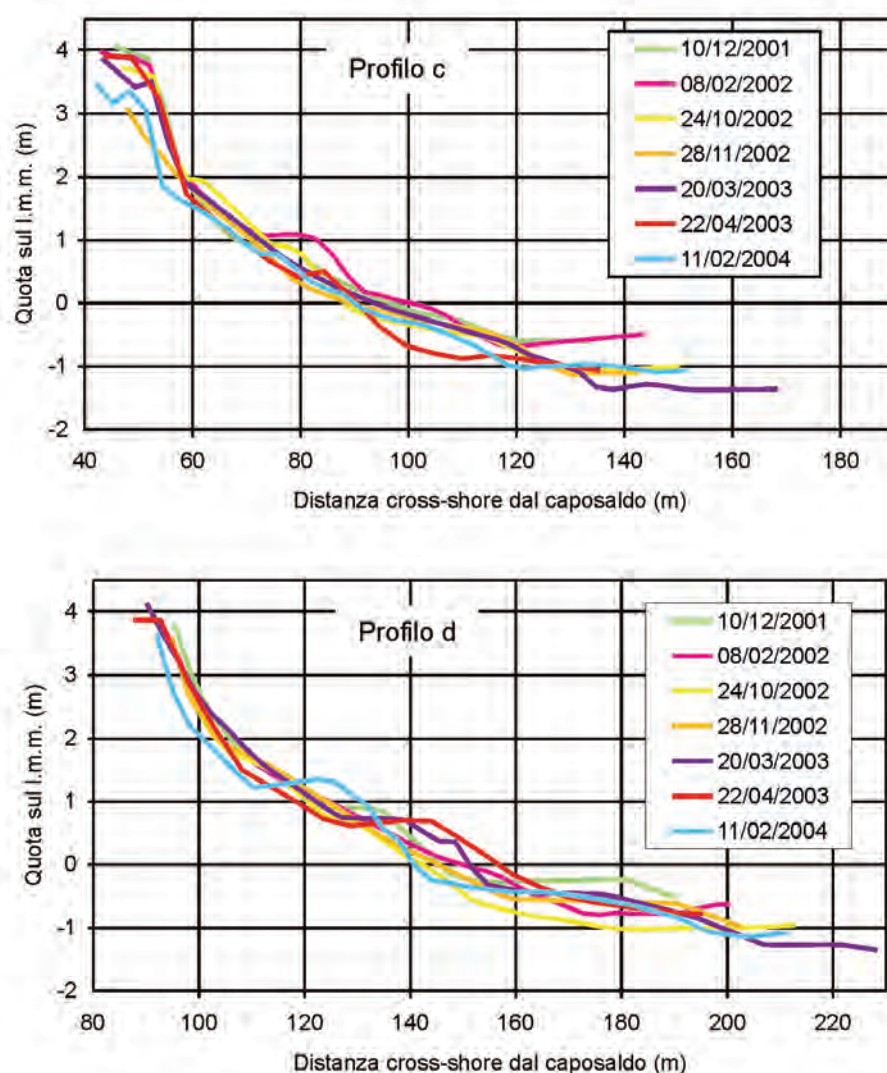
Figura 7 - Profili "tipo" scelti per descrivere l'evoluzione morfologica nel periodo 2001-2004. Profilo "c" localizzato nella zona centro-meridionale; profilo "d", localizzato nella zona Sud. Le distanze sono riferite al caposaldo di inquadramento locale che era stato installato in zona.

arretrato rispetto ai rilievi iniziali. Il profilo "c" (Fig. 7) mostra una buona stabilità della duna; essa mantiene la sua posizione nel tempo, ma l'ultimo rilievo (Febbraio 2004) evidenzia un lieve arretramento ed abbassamento. In questo profilo si nota un andamento più complesso della zona intertidale al di sotto del medio mare rispetto alle aree più settentrionali. E' presente una variazione di stato tra una situazione in cui sono presenti le barre intertidali ed una situazione priva di esse. In generale questa sezione può dirsi abbastanza stabile durante il periodo di studio. Da Dicembre 2001 fino a Ottobre 2002 compaiono le berme anche in numero superiore all'unità in entrambi i profili (Febbraio e Ottobre 2002). La situazione però cambia già il mese successivo (Novembre 2002) in cui avviene una marcata erosione di tali conformazioni. La situazione cambia di nuovo a partire da Marzo 2003 in cui i profili presentano delle berme e hanno un andamento più dolce della zona intertidale.

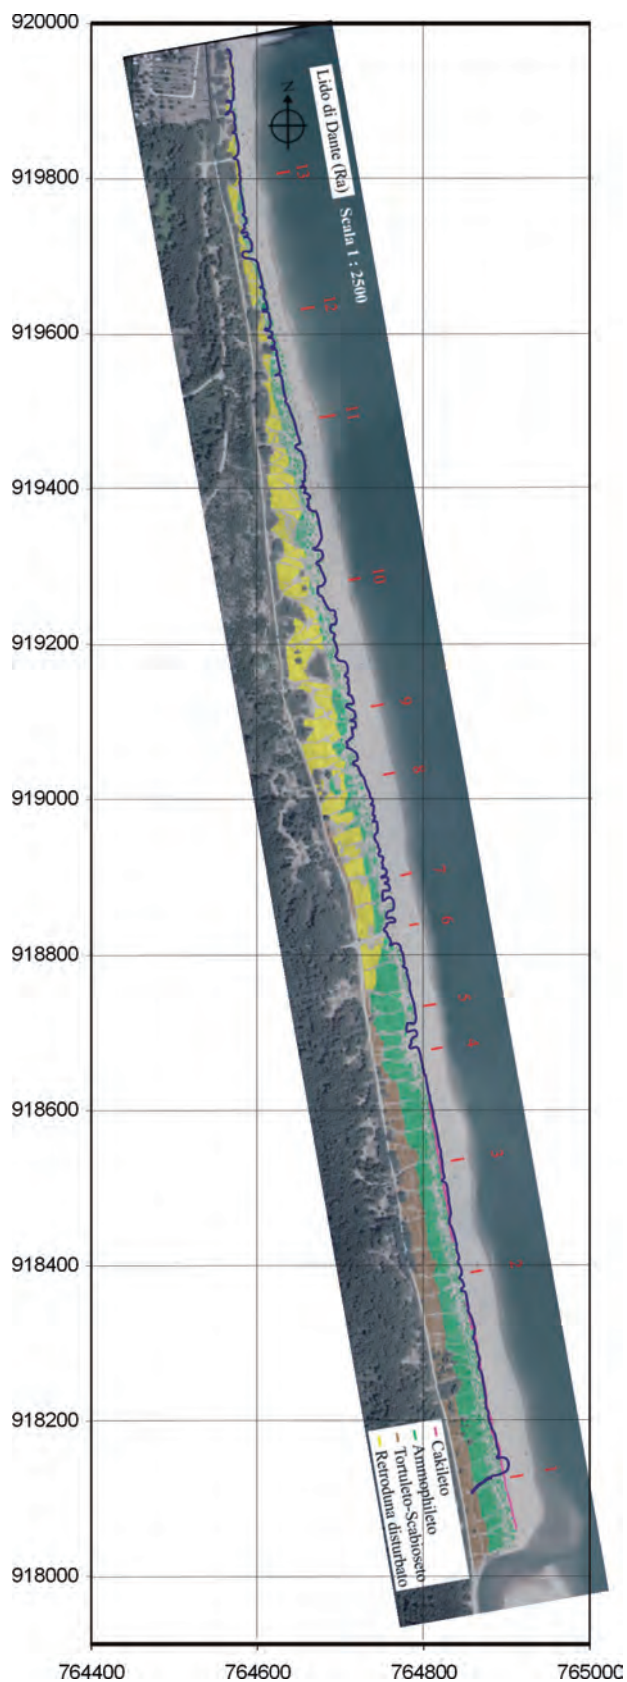
Figura 8 - Linea del piede della duna rilevato nel mese di Ottobre 2003 sovrapposta alla foto eseguita nel Giugno 2002; in rosso il numero dei profili fissati sul sito per lo studio ripetuto dell'area nel tempo. La mappatura della fascia di duna vegetata è stata svolta utilizzando questi ultimi profili come riferimento. Sistema di coordinate: UTM32\* ED50.

In corrispondenza della linea con coordinata Nord pari a 919800 (UTM 32\*, ED50), la Figura 8 mostra un accentuato arretramento arcuato della linea del piede dunale. Tale andamento è rappresentato nella foto di Figura 10 nella quale la vegetazione arbustiva di origine retrodunale si trovava a diretto contatto con la spiaggia a causa dell'obliterazione della linea di dune frontali. Dal confronto fra le due linee del piede dunale si evince inoltre una stabilità nel tempo delle posizioni spaziali dei fenomeni di *overwash*.

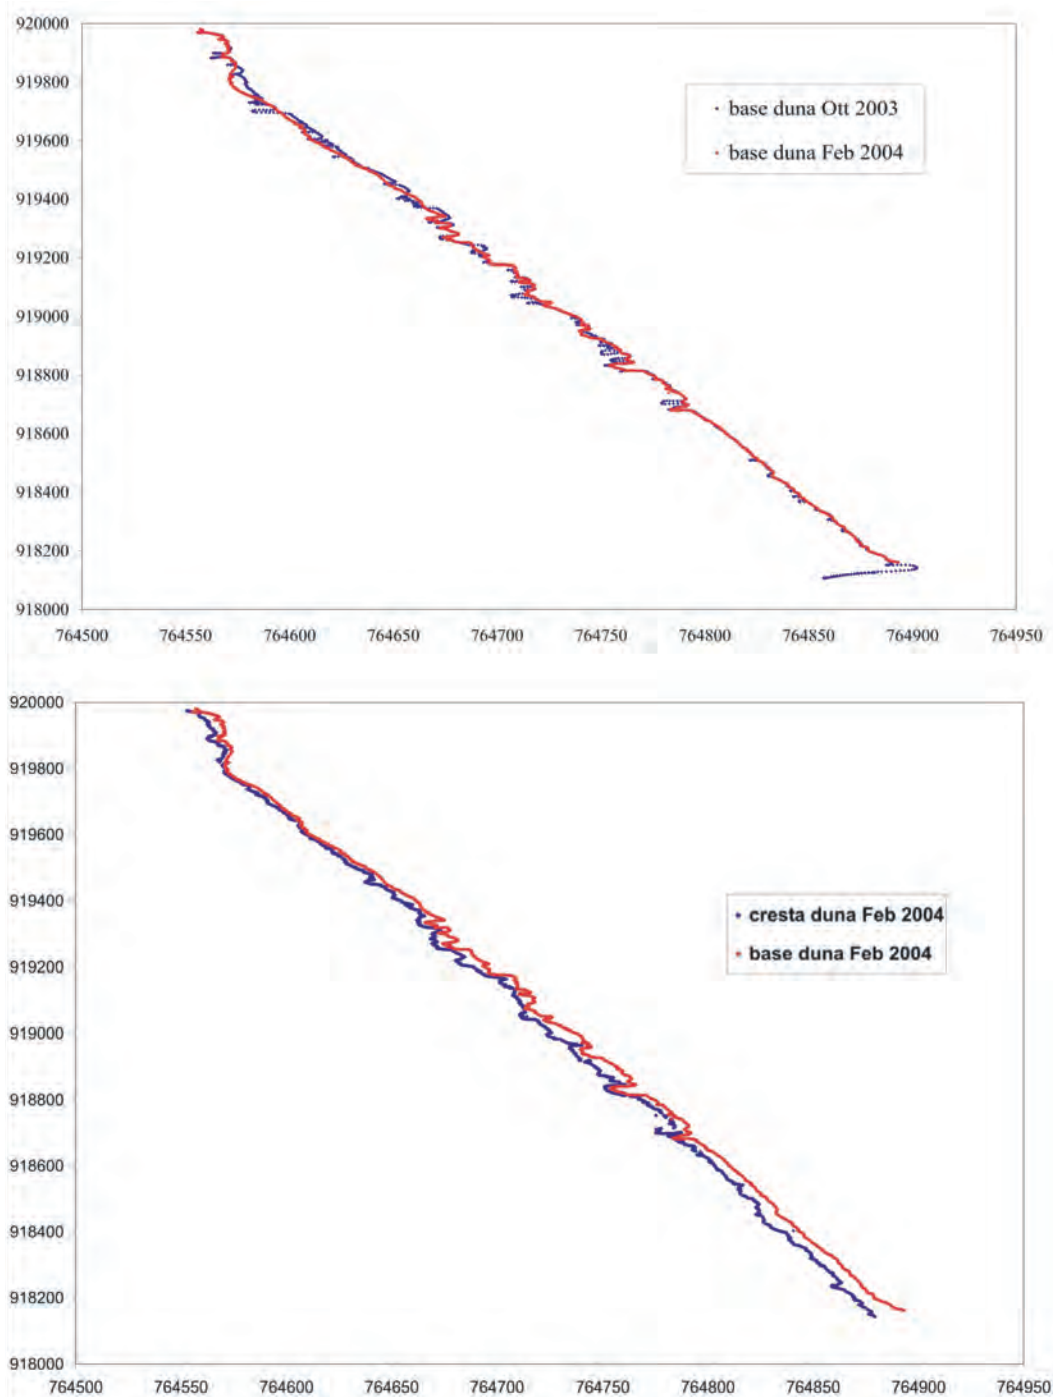
Al contrario il lato Sud, che sembra essere più stabile, ha un fronte duna meno acclive. Il piede della duna del rilievo di Febbraio 2004 si sovrappone quasi completamente a quello di Ottobre 2003, mantenendo un andamento continuo, che viene interrotto solo raramente da modesti arretramenti dovuti alla morfologia propria della duna e non ad eventi erosivi, che sono qui ostacolati sia dalla buona copertura vegetazionale sia dall'altezza della conformazione rispetto al medio mare (fino a 5 m, Armaroli et al., 2005a). Il 24 Maggio 2004 è stato effettuato un ulteriore rilievo del piede della duna che però non ha evidenziato cambiamenti significativi e che, per tale ragione, non è stato rappresentato in Figura 9.

Figura 9 - Linea del piede e della cresta della duna rilevato tramite DGPS-RTK nei mesi di Ottobre 2003 e Febbraio 2004. Sistema di coordinate: UTM32\* ED50.

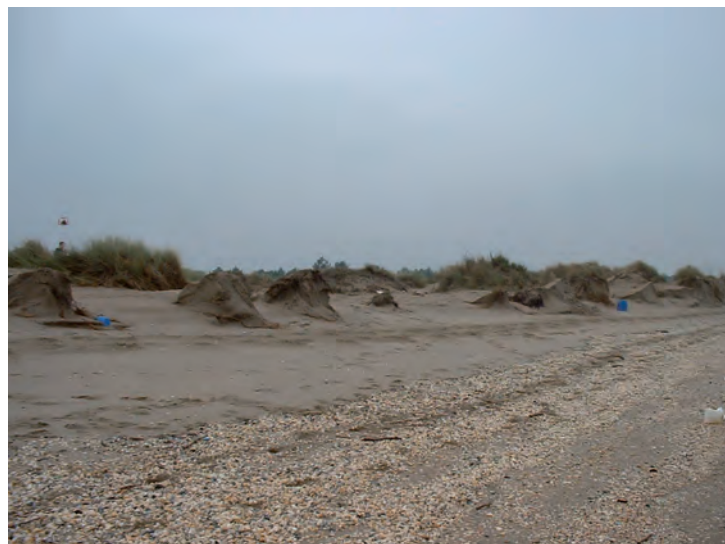
Tutta la parte centrale della zona di studio, localizzata tra le linee di coordinata Nord 919400 e 918600, è molto frastagliata perché fortemente soggetta al fenomeno di *overwash*; l'azione del mare ha trasformato la duna in un insieme senza continuità formato da basse cuspidi dai lati subverticali, come mostra la Figura 10.

Figura 10 - Erosione del fronte della duna osservato nella zona centrale il 28 novembre 2002.

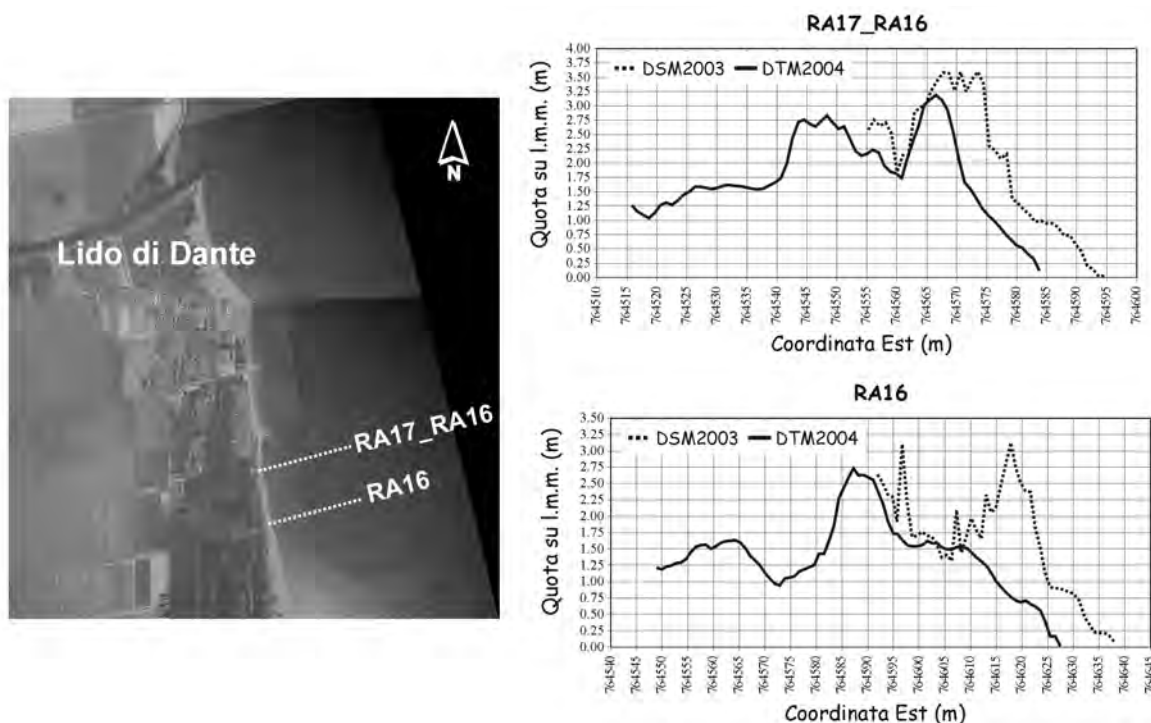
Dal confronto tra profili in Figura 11 è però evidente come in seguito alla mareggiata si sia persa o perlomeno fortemente danneggiata tutta la parte esterna del cordone dunale. Secondo gli autori citati sopra, l'area meridionale invece è riuscita a mantenersi inalterata anche dopo il passaggio dell'evento estremo, poiché "protetta" dalla morfologia più dissipativa della spiaggia, grazie alla grande ampiezza della spiaggia emersa, all'esistenza di forme intertidali dinamiche ed alla presenza di barre sommerse in grado di dissipare l'energia delle onde (Armaroli et al., 2005a).

Figura 11 - Impatto della mareggiata di Settembre 2004 sulle dune e sulla spiaggia della zona Nord: confronto tra un rilievo Lidar del 2003 ed uno del 2004, effettuato immediatamente dopo l'evento estremo (dati da Ciavola et al., 2007a; Ciavola et al., 2007b).

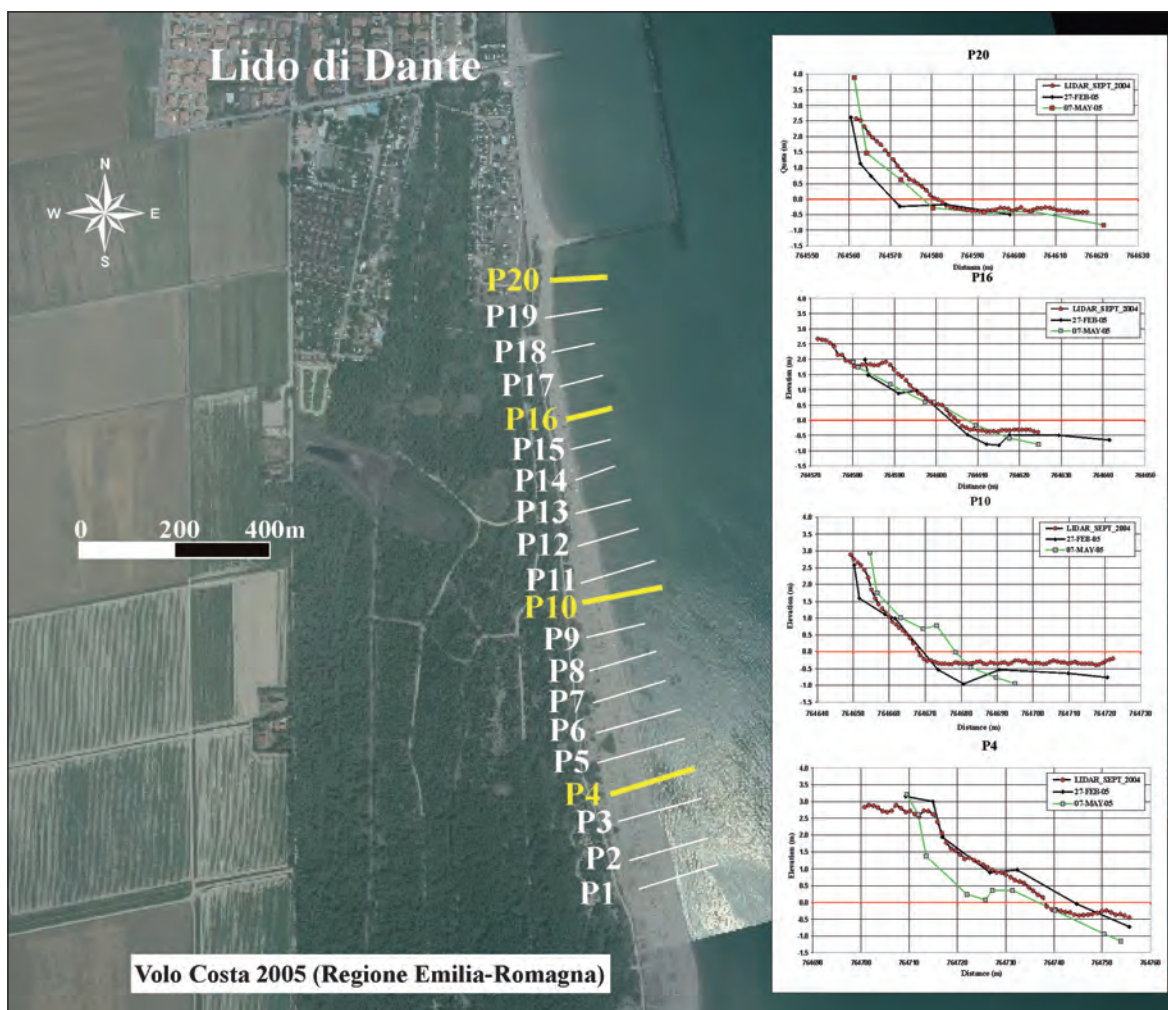
Figura 12 - Confronto tra quattro sezioni tipo pochi giorni dopo la mareggiata eccezionale di Settembre 2004 (linea rossa), prima del ripascimento nell'inverno 2004/2005 (linea nera) e qualche mese dopo l'intervento (linea verde).

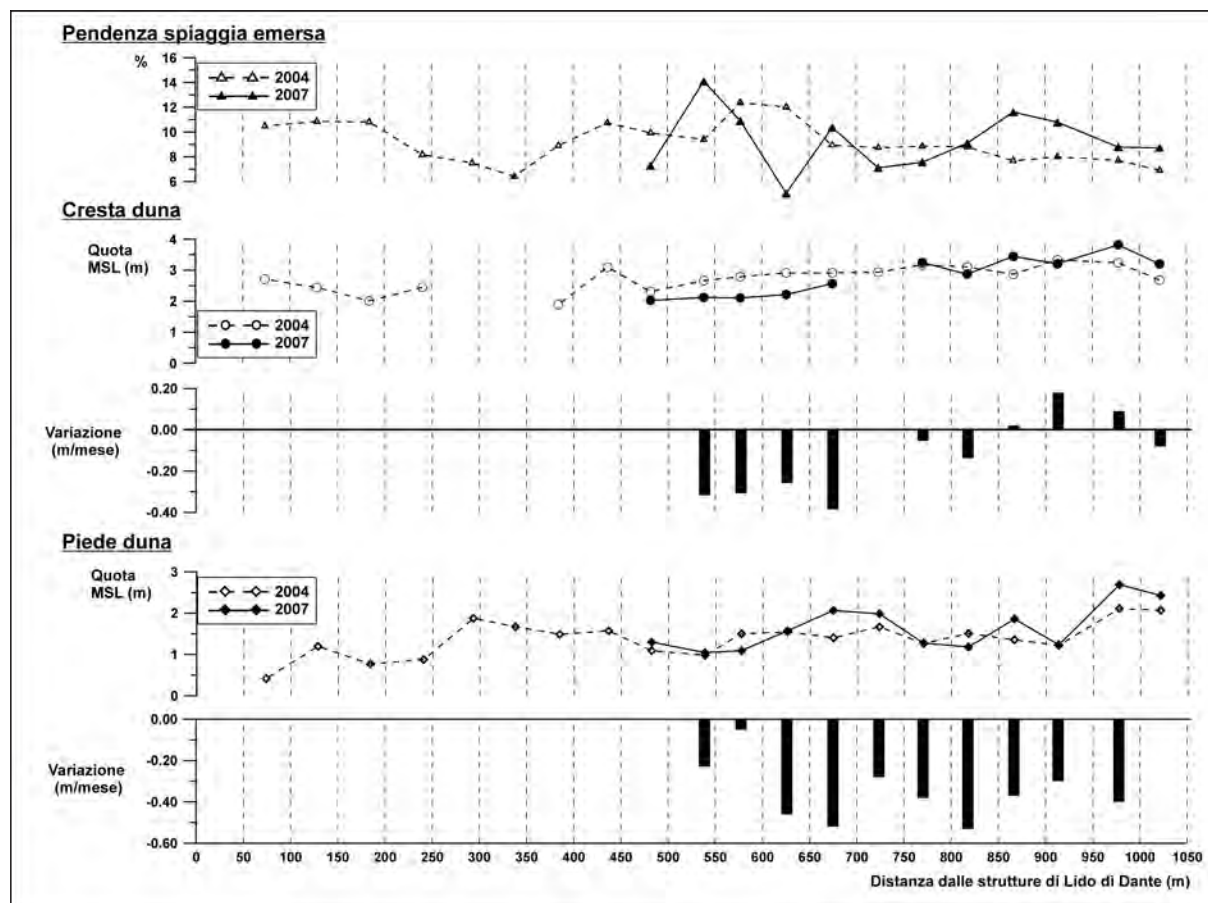
La Figura 13 mostra alcuni risultati ottenuti dal confronto delle suddette sezioni nei rilievi del 2004 (dopo la mareggiata di Settembre) e subito dopo il ripascimento di Maggio 2007. Si nota come nei primi 400 m a Sud delle opere la duna, che presenta quote tra 2 e 3 m, nel 2007 non è più presente. I dati raccolti confermano che già nei primi mesi del 2005 l'erosione è stata pressoché completa. Verso Sud le creste delle dune sono state erose di 30-70 cm, arretrando con una velocità media di circa 30 cm/mese e diventando discontinue e molto

Figura 13 - Confronto tra le caratteristiche della spiaggia e del cordone dunale dopo la mareggiata eccezionale di Settembre 2004 e dopo il ripascimento del maggio 2007.

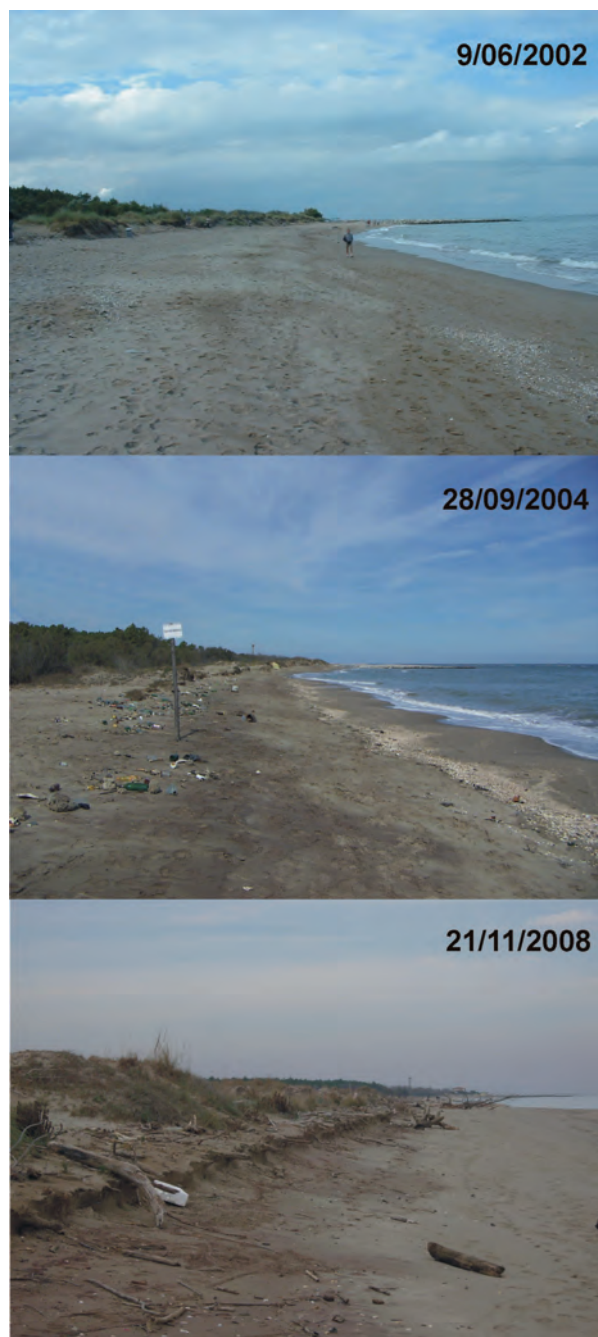
Sin dall'inizio del monitoraggio si era notata una situazione di sofferenza del tratto a Sud del pennello, dato che, a causa della limitata ampiezza della spiaggia, durante le mareggiate l'azione del moto ondoso incideva direttamente sul fronte duna. Il progressivo degrado della fascia dunale è osservabile confrontando la mappatura della vegetazione sulla foto aerea del 2002 (Fig. 8) con la documentazione fotografica in Figura 14. Si può vedere come, con il passare del tempo, in seguito all'erosione della spiaggia, le onde abbiano eroso il piede della duna. In seguito anche la vegetazione, essendo esposta al *salt-spray* si è seccata e la duna è progressivamente scomparsa.

Figura 14 - Sequenza di fotografie riprese ad una distanza di 500 a Sud delle opere nel periodo 2002-2008. Si può notare che con il passare degli anni la vegetazione dunale è sempre più danneggiata dal salt-spray. Nel 2008 la cresta della duna è in pratica inesistente e le dune stabilizzate iniziano ad essere erose.

Secondo la classificazione di Short e Hesp (1982) tale morfologia dunale viene classificata come “Fd”: 20-45% di copertura vegetale; aree “sfondate” dall’azione del mare e lato sopravvento in cedimento.

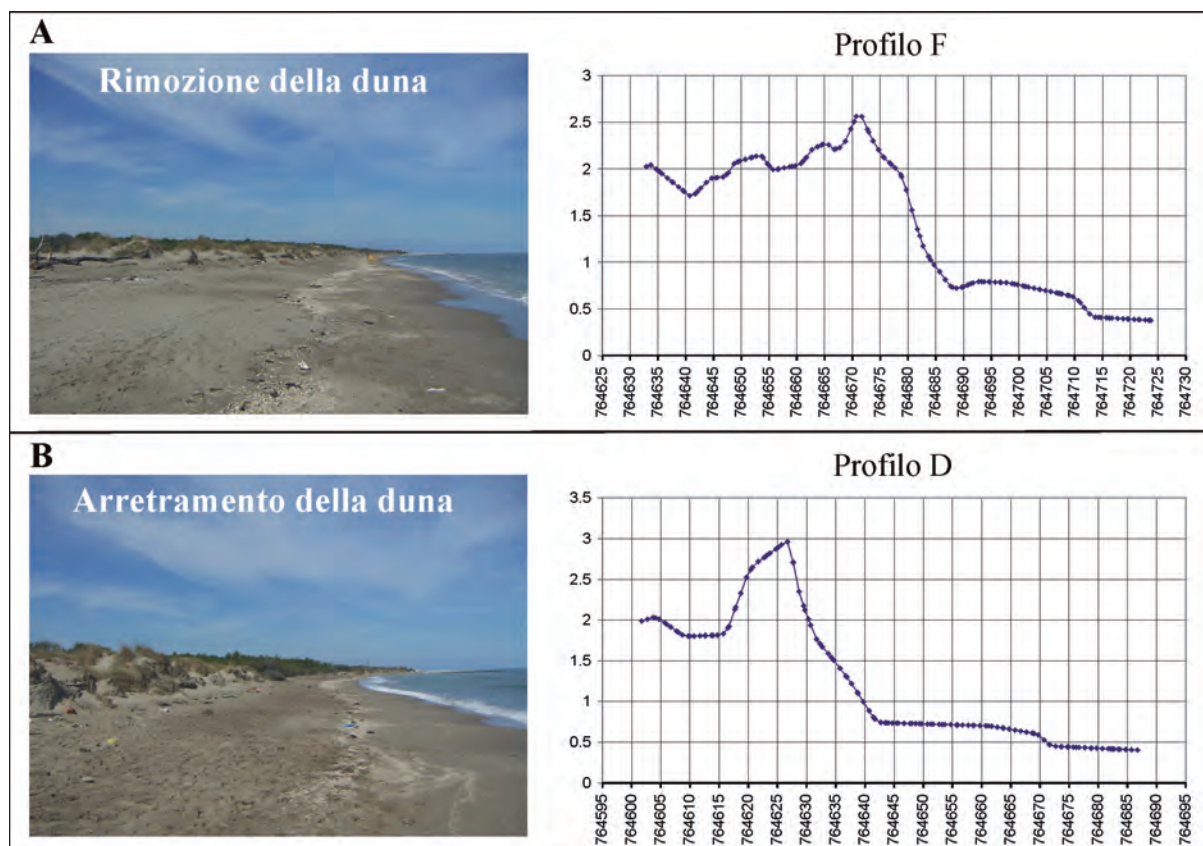
Come presentato in Figura 15 (schema-A) esistono due meccanismi dominanti di erosione del fronte duna. Nella parte settentrionale del cordone dunale si osserva una progressiva erosione della parte posta verso il mare. Poiché la cresta ha una quota relativamente bassa ( $\leq 2.5$  m), le mareggiate sfondano la duna o ne sovrastano la cresta. Al contrario dei processi di sfondamento controllati dal vento o *blow-out* (Hesp, 2002), il processo di origine marina causa anche un’erosione laterale della cresta, lasciando nel tempo una morfologia a “cocuzzoli”, che nel tempo vengono erosi dando luogo a vasti ventagli di *washover*. Il *run-up* durante le mareggiate trova vie preferenziali nei punti più bassi della cresta, che nel periodo estivo diventano vie di accesso alla spiaggia da parte dei bagnanti e che impediscono alla vegetazione di fissarsi e nel tempo, probabilmente anche in seguito al camminamento, agiscono da fattore destabilizzante. Nel caso di una cresta più alta (Fig. 15-schema B), o meglio di quello che Armaroli et al. (2007) considerano un serbatoio di sabbia “in sicurezza”, l’erosione frontale si esplica sotto forma di franamento del fronte della duna. Questa sabbia può venire rimossa sulla zona intertidale andando

Figura 15 - Stati erosivi osservati nel corso del monitoraggio. Nel caso (A) la duna viene scavalcata durante le mareggiate; nel caso (B) si assiste ad una progressiva erosione frontale.
